# Vesta Domino 070

## Datos Técnicos

Código producto: VDP

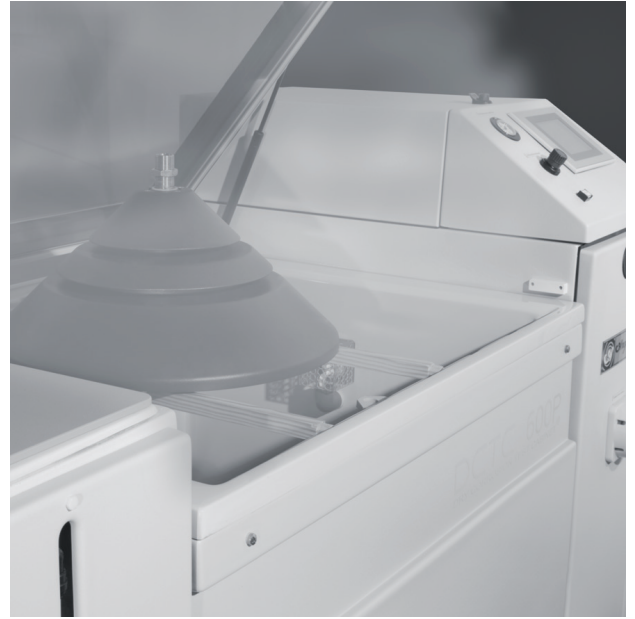
Test de niebla salina | FLORIDATEST

La alta calidad de estos tratamientos está confirmada por los exitosos resultados del test de niebla salina (los productos sobrepasan ampliamente las 2.500 horas) y las estrictas pruebas internacionales entre las que se encuentra el TEST FLORIDA.

El test de niebla salina está hecho de acuerdo con la norma UNI EN ISO 9227.
